Příčiny narušení RWY v roce 2016

Causes of RWY Incursions in 2016

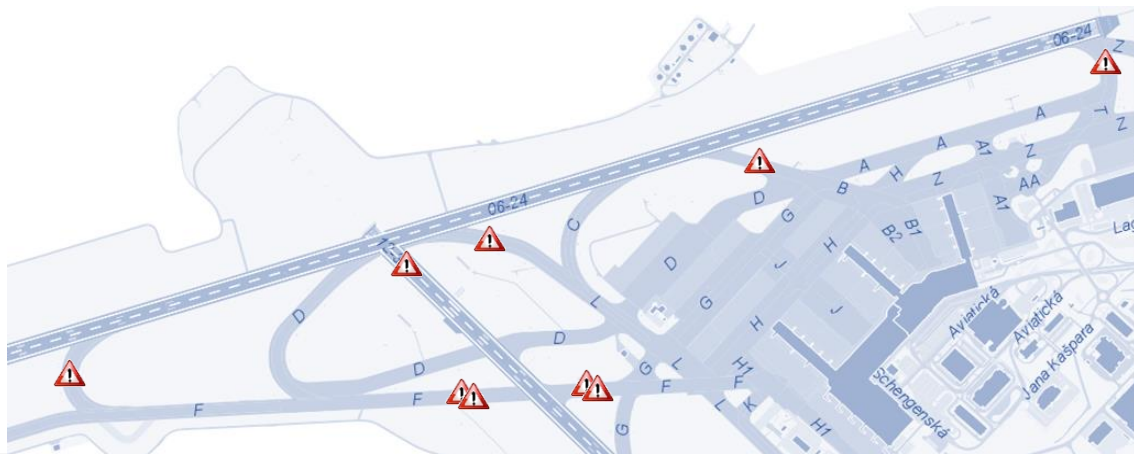
Lidský faktor - nedodržení postupů: nezastavení na vyčkávacím místě RWY (8 případů z 9).

V některých případech se posádka mylně domnívala, že má ke vstupu na RWY povolení.

1. Pokud letištní řídicí věž nepovolí jinak, musí letadlo / vozidlo zastavit a čekat na všech vyčkávacích místech dráhy, než obdrží od letištní řídicí věže výslovné povolení k vjezdu nebo křížování (předpis L2 3.2.2.7.2)
2. Na LKPR je zřízena nová Safety bariéra: 47 m před vyčkávacím místem začíná tzv. „zvýrazněné trojitě značení osy TWY“, viz obr. vpravo dole
3. Pokud se blížíte k vyčkávacímu místu s úmyslem vstoupit na RWY, **ověřte si v posádce mezi sebou, zda máte povolení. Jste si 100% jisti?**
4. Pokud některý člen posádky vyjádří nejistotu, dotazte se znovu TWR.

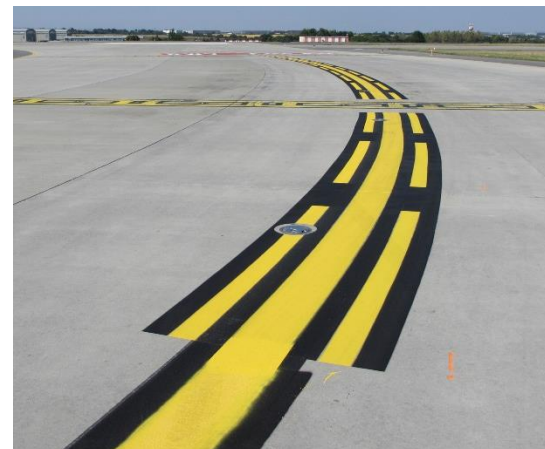
Human factor – procedures not met: failing to stop at RWY holding point (8 cases out of 9). In some cases the crew laboured under the misapprehension that they have authorization to enter the RWY.

1. *Taxiing aircraft and vehicles shall stop and hold at all RWY holding points, unless otherwise authorized by the TWR (Annex 2 ICAO)*
2. A new Safety barrier has been created at Prague Airport: 47 m prior the holding point an enhanced taxiway centreline marking begins, see the image on the right side
3. When approaching a holding point with an intention to enter a runway, **verify mutually, if you are authorized to do so. Are you 100% sure?**
4. In case any crew member express uncertainty, ask the TWR again.
